ASSOCIATION de ROSBRUCK et Environs
8, rue de la vallée 57800 ROSBRUCK ☎ 03 87 81 17 18
Site internet : clcv-rosbruck-info.fr

Rosbruck, le 19 Septembre 2023

Monsieur le Président KUCHEIDA,

"Document en annexe au courrier de la CLCV à ACOM France"

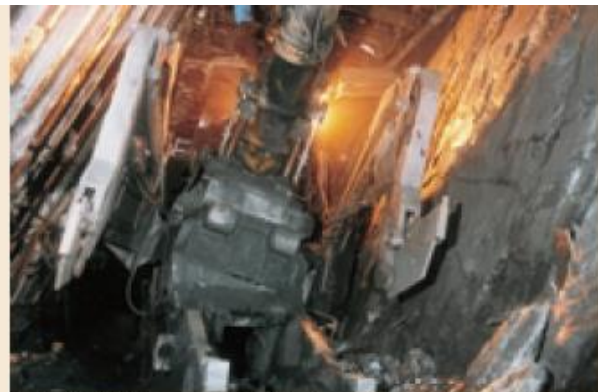
▲ En 1982, 24 machines d'abattage ANF équipent les chantiers en dressants.

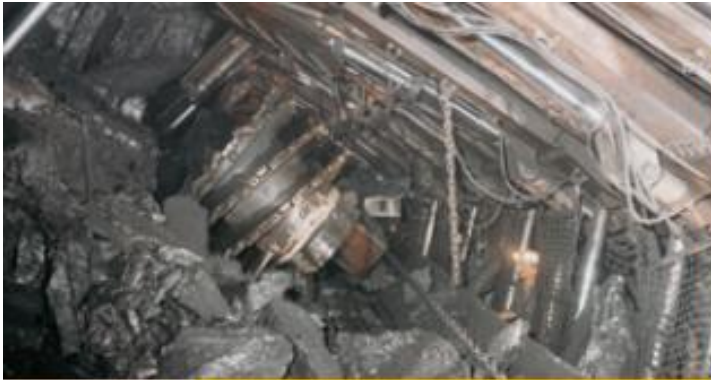
Haveuse en ▲
longue taille
montante.

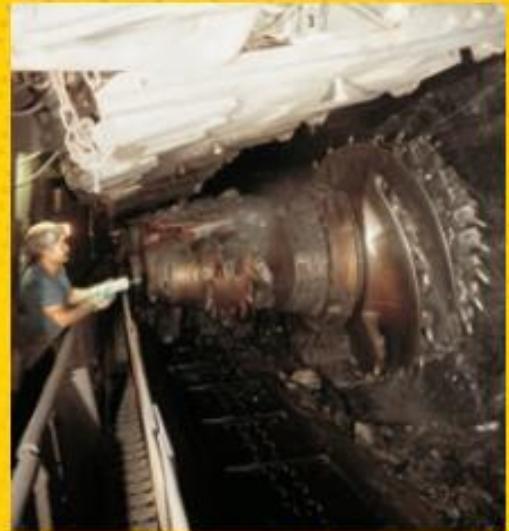
▲ Extraction en plateures, avec la méthode des longues tailles au pendage foudroyées.

longues tailles au pendage foudroyées. Le complément est réalisé par les dressants. Le 30 décembre 1986, Reumaux cède son dernier travers-bancs de dressants à Vouters, abandonne le remblayage pneumatique et généralise la méthode des longues tailles au pendage foudroyées.

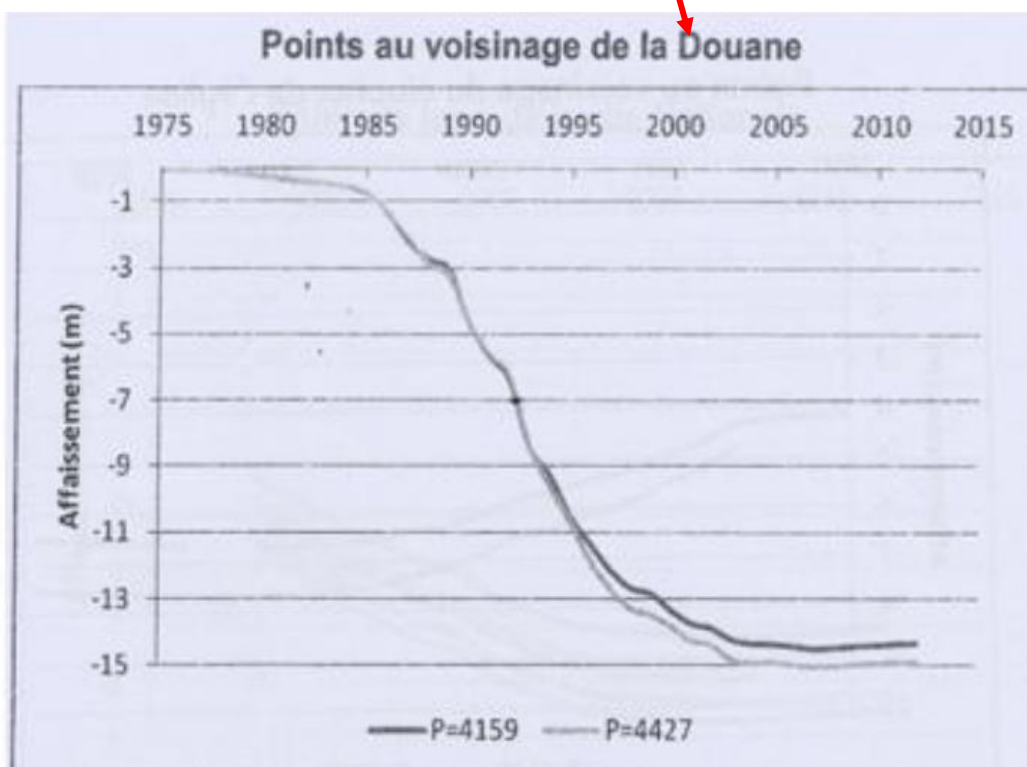
ANNEXE 2

On peut remarquer que de 1975 à 1985 (10 ans d'exploitation avec remblayage) l'affaissement est de -0,5 mètre

L'affaissement de 1986 à 2003 (17 ans d'exploitation sans remblayage) l'affaissement est de -14 mètres

À partir de ces éléments, on estime que les affaissements cumulés se sont produits sur une période de 17 ans et non sur 28 ans.
